1923. február 10-én eltört a – pesti vízellátás 75%-át biztosító – beton anyagú csővezeték Káposztásmegyeren.

Az egymás mellé épített két 1500 mm átmérőjű vízcső, az ún. **ikercsatorna** juttatta el gravitációs úton a Szentendrei-szigeti kutak vizét az I. és II. számú áttemelőtelepekről a Káposztásmegyeri Vízmű Főtelepére.

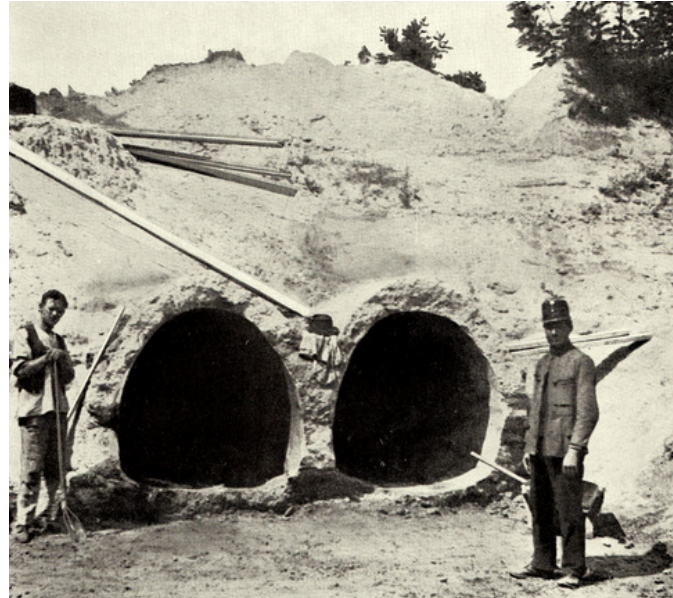
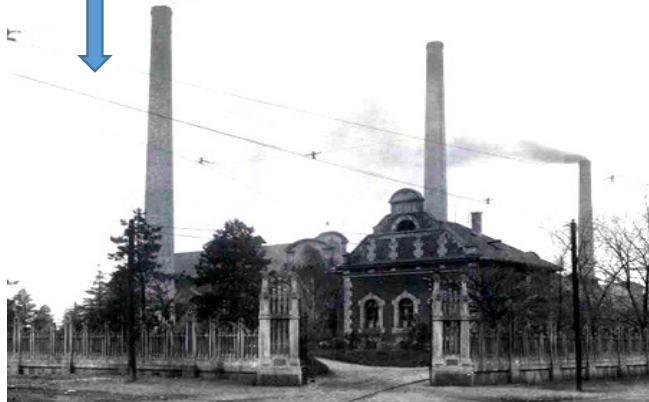
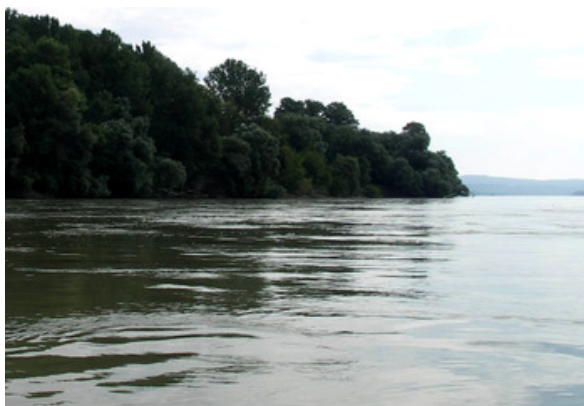
1923 februárjában magas árhullám vonult le a Dunán.

A törés közvetlen oka volt, hogy az árvíz elérte az ikercsatorna I. sz. áttemelőtelep és a Főtelep közötti szakaszát. A mellé épített töltés 8 méter hosszúságban – 150 méterre a Főteleptől – leomlott. Ezen a szakaszon tört el a cső. A Duna vize befolyt a csatornába és elszennyezte a tiszta kútvizet.

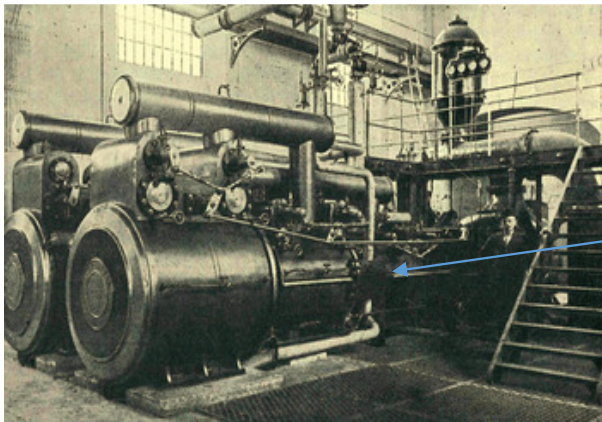
Az utólagos mérnöki vizsgálatok megállapították, hogy a kivitelező vállalkozó nem megfelelő betonból készítette ezen a szakaszon az ikercsatornát.

Mivel az eltört ikercsatorna-szakasz újjáépítése hosszabb időt igényelt, ezért lefektettek egy 800 mm-átmérőjű öntöttvas megkerülő csővezetékét, amellyel március végén már napi 152 ezer köbméter ivóvizet tudtak a fővárosba juttatni. A teljes helyreállítás 8 hónap múlva, 1923. november 22-én fejeződött be, amikor vasbetonból újjáépítették a sérült csőszakaszt.
